LE RADON

Labels existants,

Exemples de mise en œuvre,

Marie-Laure RIBETTE
Cerema Dter SO

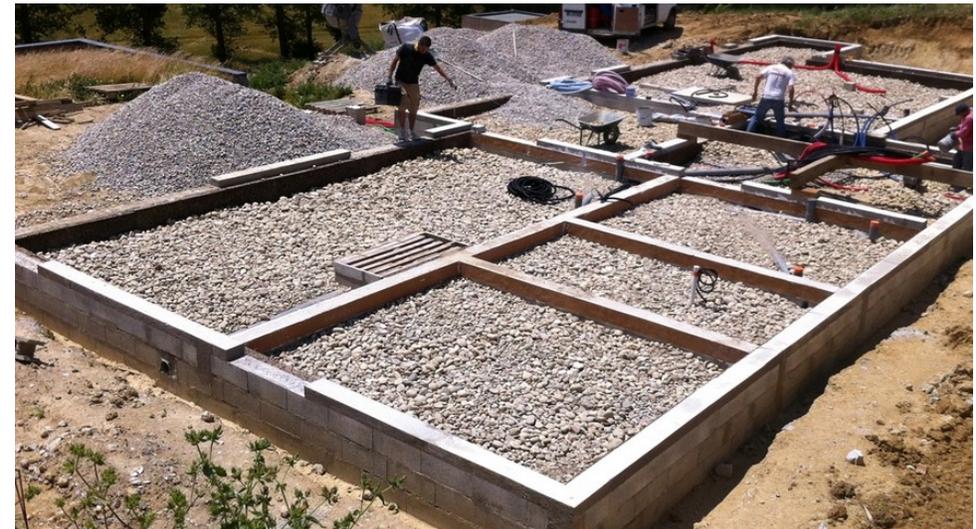
- Maison BBC construite en 2011
- Murs en béton cellulaire, dalle béton sur terre plein avec hérissos, isolant et membrane anti radon
- Mesure de radon dans le séjour : 64 Bq/m³ en 2014

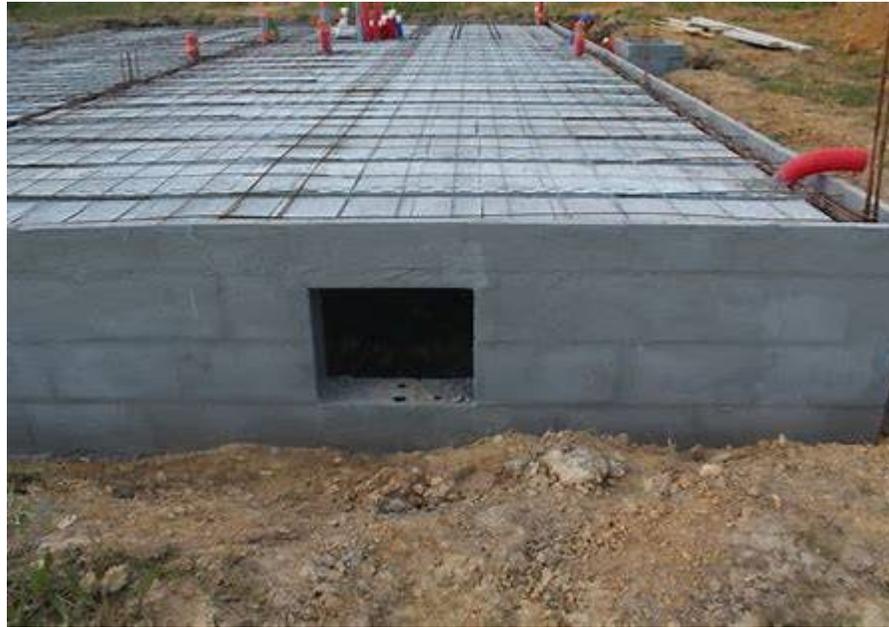
- Maison de plain pied construite en 2018 (RT 2012)
- Vide sanitaire, plancher béton, chauffage au sol, VMC Hygro :
- Mesure de radon dans le séjour en 2020 : 114 Bq/m³

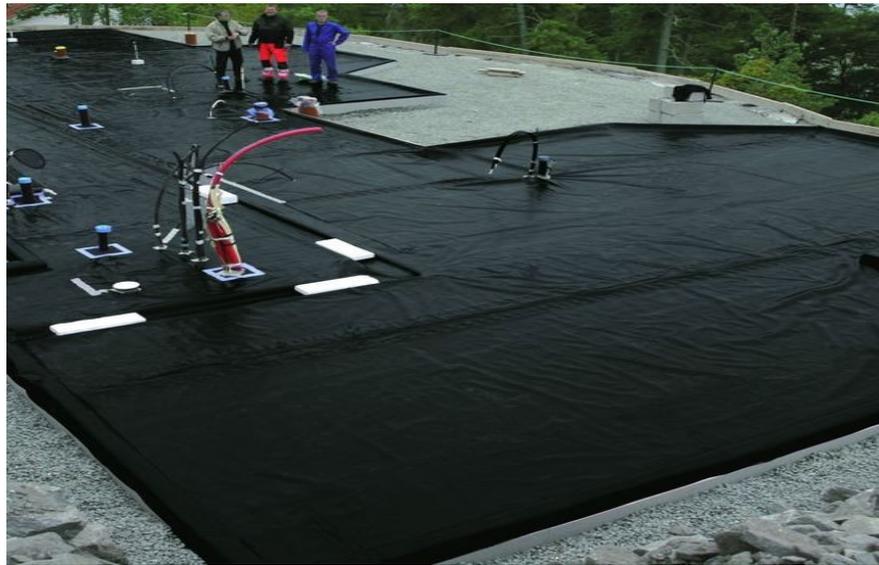
- Maison BBC construite en 2011
- Ossature bois et béton banché dans la partie enterrée, dalle béton, membrane anti-radon
- VMC double flux
- Mesure de radon dans le séjour en 2020 : 47 Bq/m³
